hp200LX 修理例：液晶上の透明電極不良による横抜け表示

hp200LX repair : (Missing lateral line by defective of transparent pattern on liquid crystal display.)

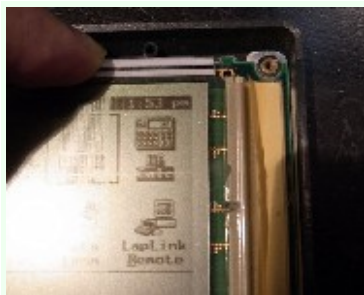
液晶の横抜けの状況

2ラインが欠損（無表示）

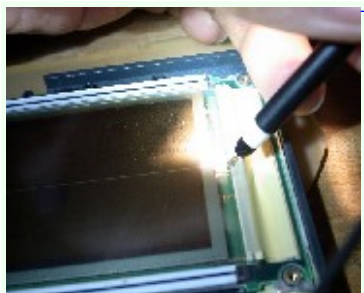
表示のコントラストを上げると、液晶画面全体が黒っぽくなるので、横抜けの状況（箇所）が良くわかります。

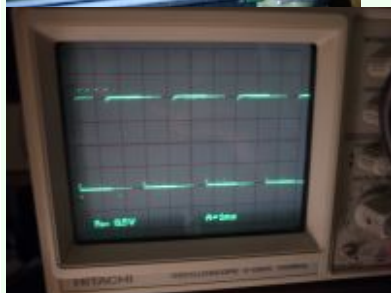
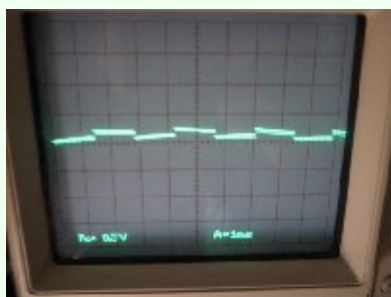
横抜けの部分に信号が来ているかどうかをオシロスコープで確認します。ここで気をつけなくてはならないこととして、抜けの位置が、そのまま水平にフレキの電極に接続されて（繋がって）いるわけではないことです。

右横の電極は、液晶画面に向かって収束（集まって）しています。扇（うちわ）の骨組みのような感じです。（中央に向かっている）

液晶ガラスの上でプローブの先を移動させると、信号が途切れる部分があり、そこで透明電極が切断していることがわかります。（波形は1：100のプローブを使用）

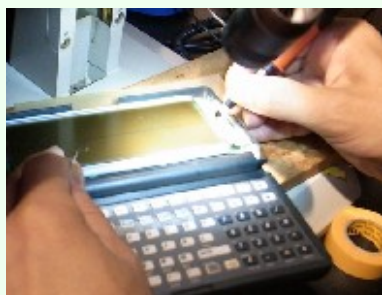
切断箇所を調べる別の方法として、プローブに生ずる漂遊（誘導）電圧によって液晶を表示させる方法があります。

これは、実際に横線を表示させている写真です。
見にくいですが、オープンし（切れ）ている部分のみ、黒く表示されます。（プローブでなくドライバ等の金属物でも同様に誘導電圧がある。）
透明電極が切れずに右側の電極に正しく接続している部分は、インピーダンス（内部抵抗）が低いため、浮遊（漂遊）電圧が下がり、黒くなりません。
なお、液晶は電源が切れ、かつボンディング（接地）電極を左手で触っています。

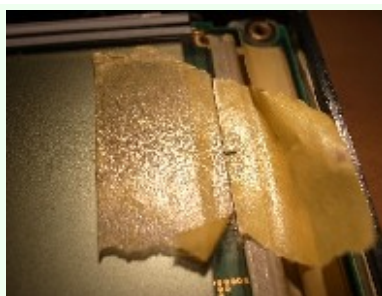
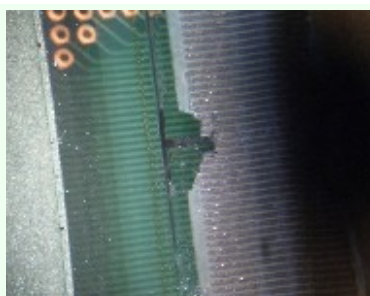
透明電極の切れた部分は、ちょうどフレキの端部であることがわかり、[カーボン塗料（炭素含有）](#)で接続を試みる。

（マスキングテープでは2本切れたうちの1本のみを覆うことが限界）

接続は成功。

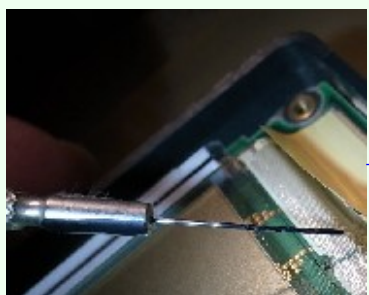
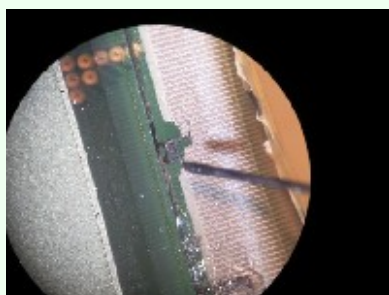
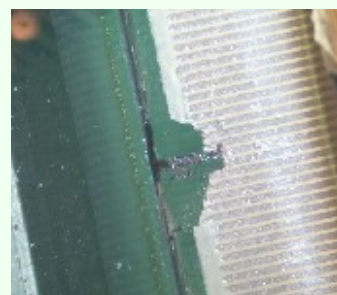
200LXのセルフテスト（self test）のdisplayを実行すると、横抜け1本が表示されません。

これは、切れている透明電極の1本のみ接続としたため、想定通りの結果です。

（全体に抜けたように見えるのは、表示テストにおいては、隣接した横線を消して、数パターン表示させるため。）

切れた残りの一本（透明電極）は、0.5mm径のドリルを使って、カーボン塗料を置くように塗ってみました。

乾いた後に、顕微鏡で見ながら余分を除去します。
