家庭用品修理例：キッチンタイマーの表示がおかしい

（TANITA ぴよぴよタイマー100分計（ひよこ）5365）

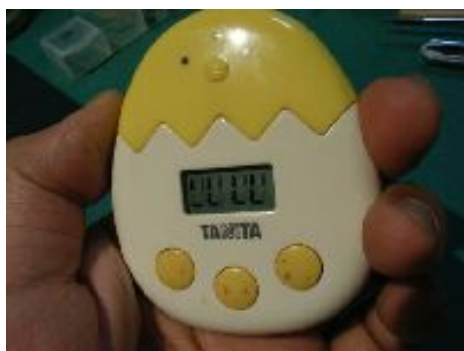
表示が変です。

数字の0（ゼロ）がL（エル）のようにになっています。

また、ピヨピヨという音も、ヒーヒーと小さくなっています。

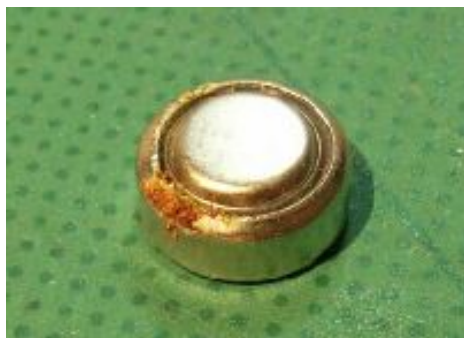
電池が消耗したのだろうと、換え（交換し）ても直りません。

よく見ると、電池（LR44）の液漏れで腐食した形跡があります。

おそらく内部に液体（電解液）が侵入（浸透）したものと思われる。

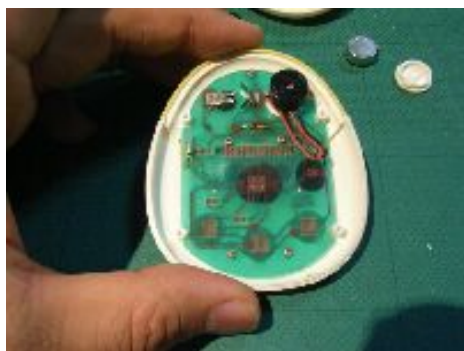
ネジを4本外せば、裏蓋（うらぶた）が取れます。

スピーカ（発音体）にはリード（引き出し）線があるので、切らないように気をつけます。

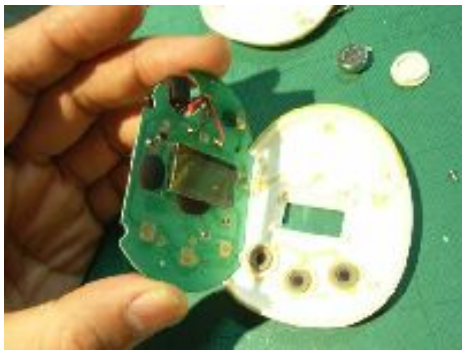
小さな液晶表示（窓）の部品が見えてきました。

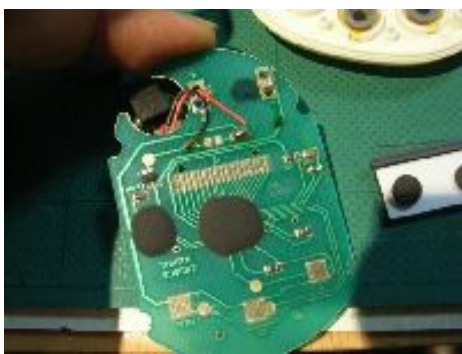
この液晶表示部(ディスプレイ)を取る（乗っているだけ）と、電極が見えてきました。

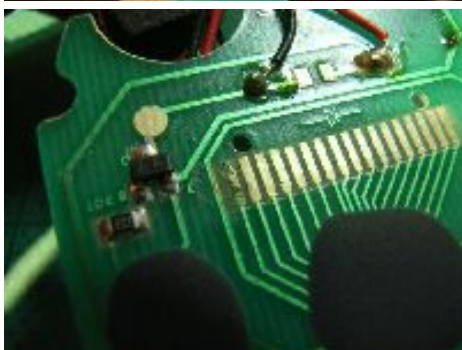
この電極の一番左の部分に腐食がありました。

表面は金メッキ（きんめっき）されていて、腐食には強いのですが、周りから銅の部分を腐食させ、緑青（ろくしょう）が発生しています。

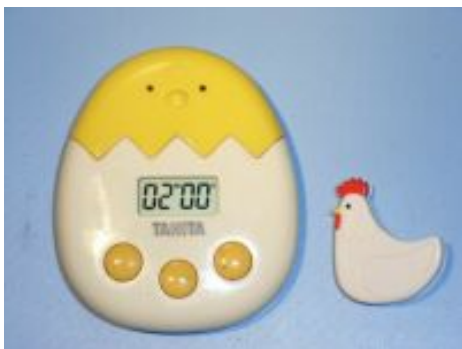
組み上げたキッチンタイマーは、表示が鮮明になったと同時に、作動音がうるさいくらいになりました。

長らく電池を交換しなかったため、弱い音のまま使用していたことが電池の液漏れの原因と言えます。

音が小さくなってきたら、電池を交換しましょう。
