家庭用品修理例：パソコンのUSBが作動しない。 (コネクタ部の修理)

EPSON ST110というパソコンを使っています。

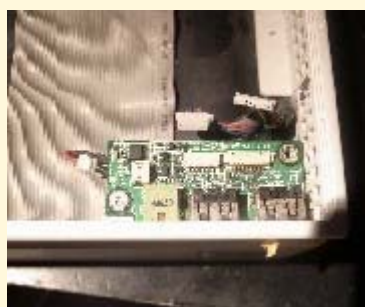
[USBが片方作動しないST110](#)

とても気に入っているのですが、全面にあるUSB（ユーエスビー）ポートが片方認識しなくなっています。

右側が作動しないのですが、使いやすい部分なので、間違えて挿入してしまうので、テープで隠しています。

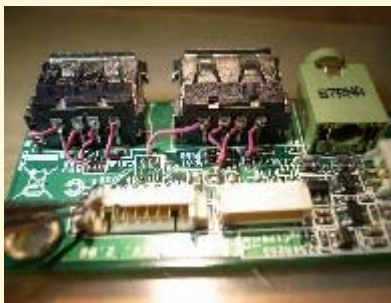
足（電極）が3本も折れていました。

原因は、USBポートに差し込んだメモリやコネクタの力（ストレス）によって、半田付け部が緩んでいたためでした。

コネクタを外す際に、電極が簡単に切れてしまいました。それだけ弱っていたということです。

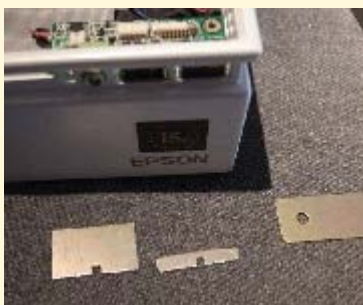
隙間があるので、固定されない。

USBポート基板を戻してみたのですが、USBコネクタを差し込むと、簡単に動きます。つまりグラグラします。これでは、差込にくだけでなく、すぐに壊れそうです。

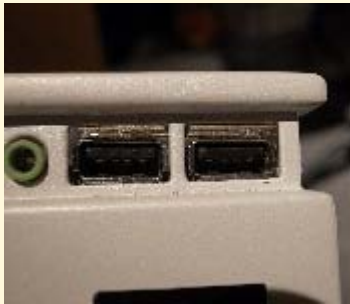
金具装着後

固定金具を入れたことで、USBポートは強固に固定されました。

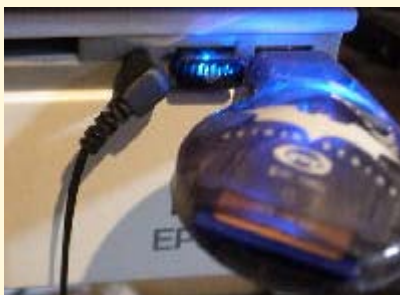
[金具は、隙間を埋める](#)

これで安心して、何でも差し込んで使うことができます。
