## 家庭用品修理例： 台所水栓からの漏れ. DAMIXA栓

我が家の台所(キッチン)で使用する damixa(ダミクサ)社製の混合水栓

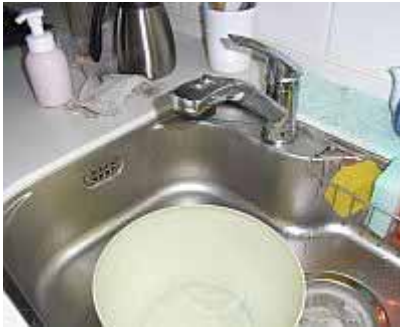
しかし、6年目に入って、夜中に「ポタンポタン」と漏るようになってしまいました。

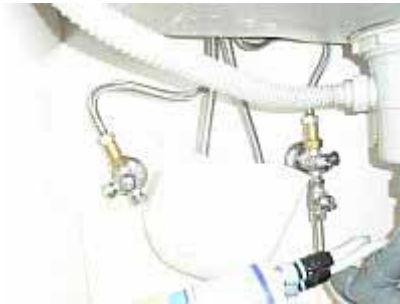
分解するには、元栓を止める必要があります。

流しの下を開けると、それらしい栓がありますので、これを閉めます。

栓は、水と湯のニカ所です。

マイナスドライバか、コイン(硬貨)で閉めることができます。

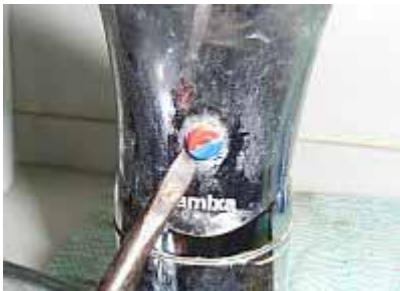
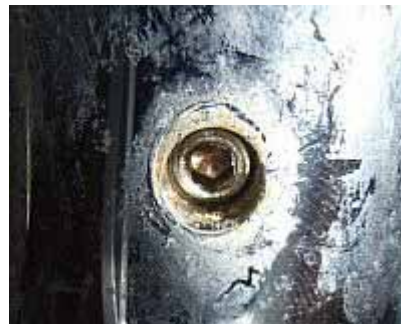
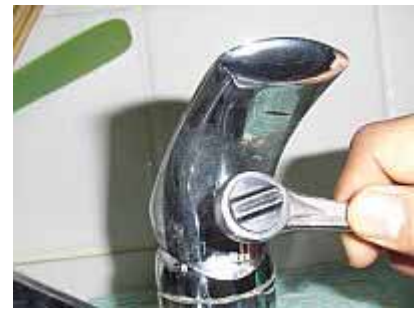
水栓をよく見ても分解方法がわかりません。それで化粧ボタンを外してみたところ、ネジの頭が見えました。六角アーレンのようなので、手持ちの工具で緩めてみました。

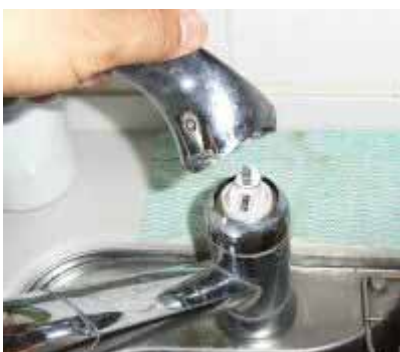
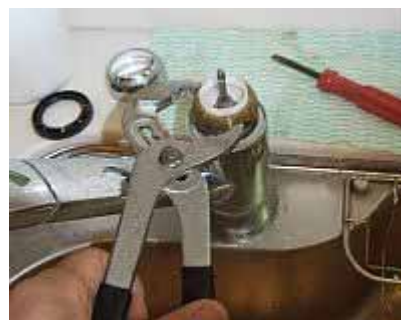
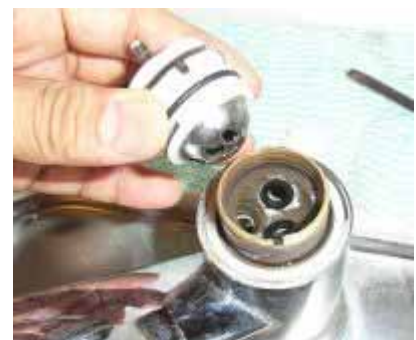
すると、ハンドルが外れました。

つぎに、化粧用のキャップを外すと、ナットが見え、これを緩め、内部機構を外します。

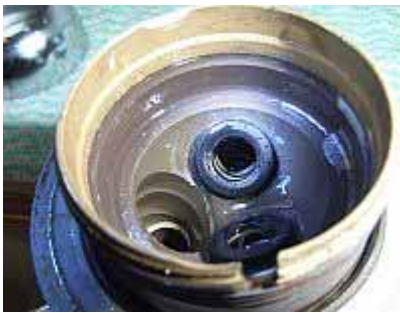
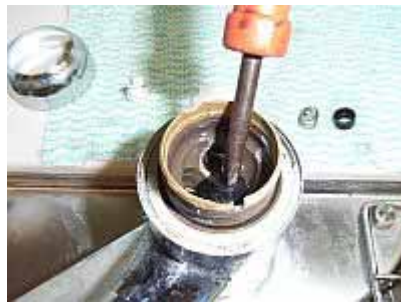
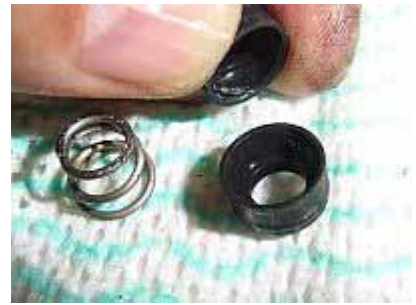
水漏れは、ほとんどゴムパッキンの減り、切れ等で生ずるので、それらしい部品を外してみます。

さすがに経年劣化はしているのですが、切れは無いようです。

部品も特殊なので、とりあえず、後で探すことにして復旧しました。  
この際に、白く見えるカルキ(カルシウム)などを取り除いておきました。

それでくみ上げたところ、水漏れはきれいに止まってしまいました。  
おそらく、カルキを取り除いたことで、パッキンの当たり面の平滑度が回復したためだと思います。
